**Provincia de Cartago  
Cantón de Turrialba  
Distrito San Rafael**

**Informe Técnico  
CNE-UIAR-INF-0551-2021**

**Valoración técnica de deslizamiento Blanco y Negro  
Desprendimiento La Ceiba**

**Junio, 2021**

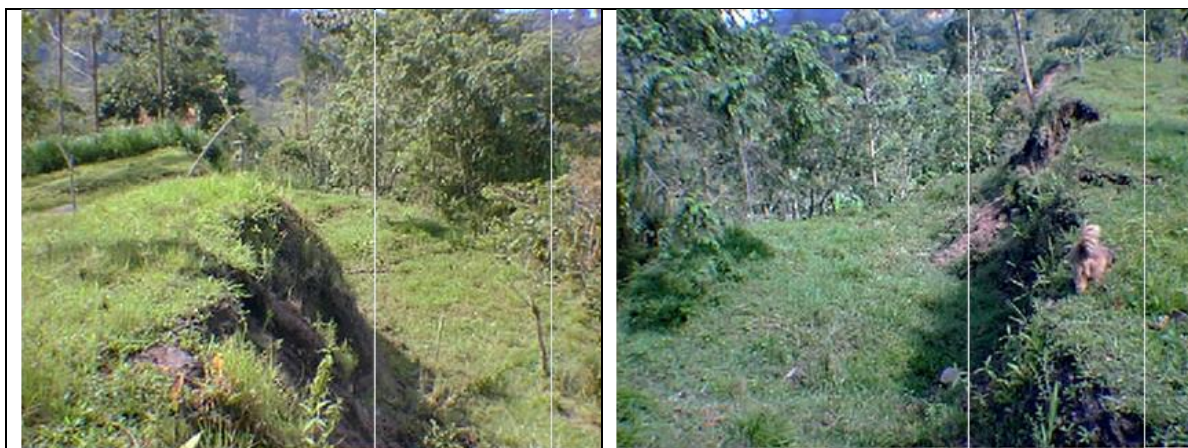
Fotos: mayo-2000

A partir de esta fecha se denomina Deslizamiento Blanco y Negro en San Rafael de Santa Cruz con una extensión aproximada de 100 hectáreas y caracterizado por:

- ◆ agrietamientos
- ◆ escalones
- ◆ lagunas pequeñas
- ◆ inclinación de árboles de eucalipto y matas de café
- ◆ destrucción de lecherías
- ◆ daño a acueducto y ruptura de tubería
- ◆ flujo de lodo
- ◆ desprendimientos de rocas y
- ◆ taludes de fuertes pendientes, afectando los potreros y áreas de cultivo.

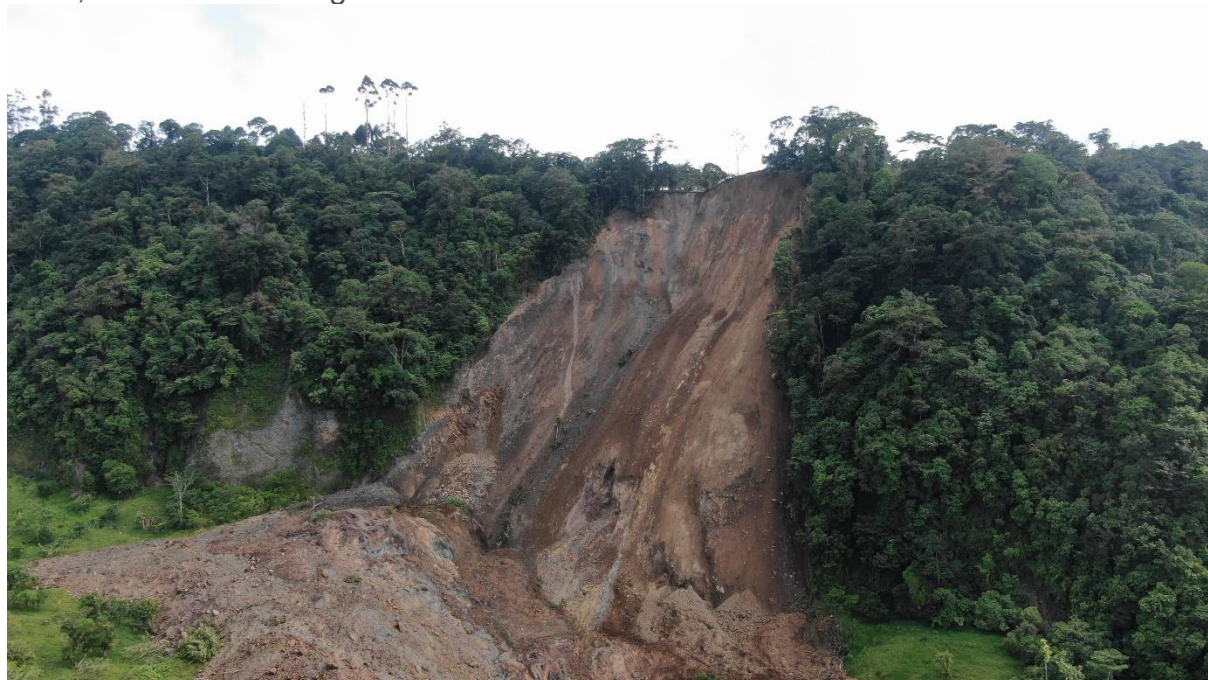
El 18 de mayo del 2021, se generó un desprendimiento del borde superior de la corona que corresponde al mega-deslizamiento Blanco y Negro, ya evaluado para el 2000.

Este tipo de desprendimiento de rocas como todos los movimientos en masa involucran un desplazamiento, pendiente abajo, de los materiales que componen la zona, además de la vegetación existente.

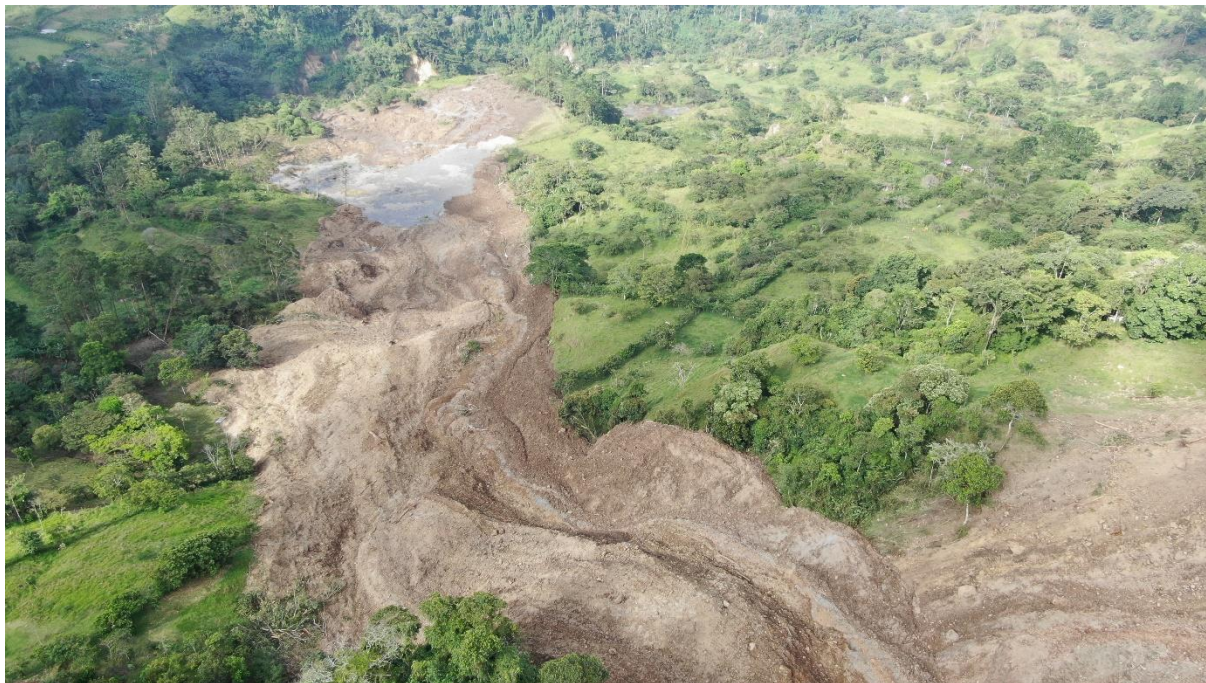
El desprendimiento de rocas tipo volcánico muy alterado, árboles y sedimento aunado a la saturación del terreno provocó un flujo de detritos que se movilizó pendiente hasta la confluencia con el río Guayabo.

El mismo generó un fuerte impacto ambiental, donde sepultó y arrastró el terreno de varias parcelas, ganado y la destrucción de una bodega y corral.

Además, de la tubería de agua potable que es suministrada por la ASADA de San Rafael a varios parceleros que requieren del servicio para dotar a los animales de agua. La tubería estaba ubicada al pie del talud que se desprendió.

A los encargados de la ASADA, buscar otra alternativa de cambio de rumbo de la tubería, de ser posible y de no existir no se es conveniente trazarlo al pie del talud dado el riesgo por desprendimiento.
