**Provincia de Cartago
Cantón de Turrialba
Distrito Santa Cruz**

**Informe Técnico
CNE-UIAR-INF-0134-2022**

**Valoración técnica de información relacionada al deslizamiento
Blanco y Negro -Desprendimiento La Ceiba**

Febrero, 2022

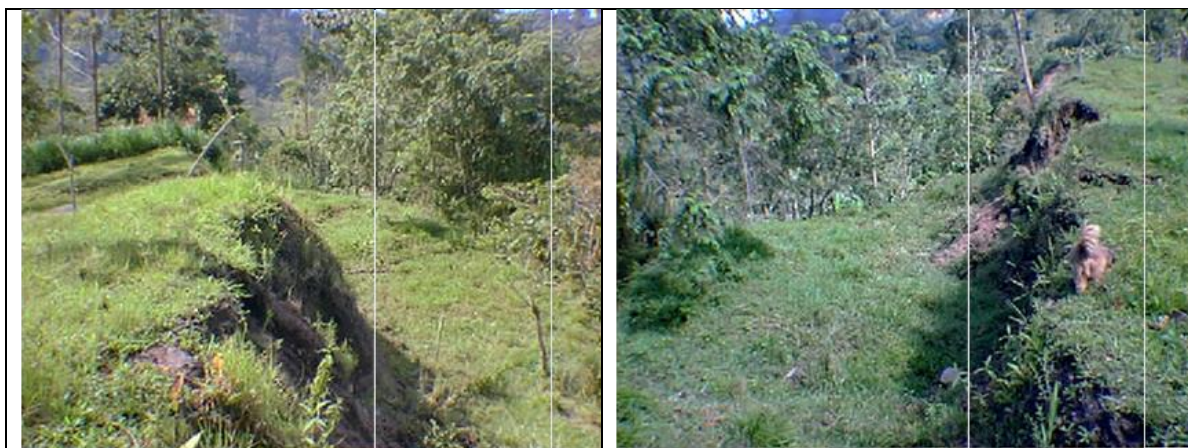
Fotos: mayo-2000

A partir de esta fecha se denomina Deslizamiento Blanco y Negro en San Rafael de Santa Cruz con una extensión aproximada de 100 hectáreas y caracterizado por:

- ◆ agrietamientos
- ◆ escalones
- ◆ lagunas pequeñas
- ◆ inclinación de árboles de eucalipto y matas de café
- ◆ destrucción de lecherías
- ◆ daño a acueducto y ruptura de tubería
- ◆ flujo de lodo
- ◆ desprendimientos de rocas y
- ◆ taludes de fuertes pendientes, afectando los potreros y áreas de cultivo.

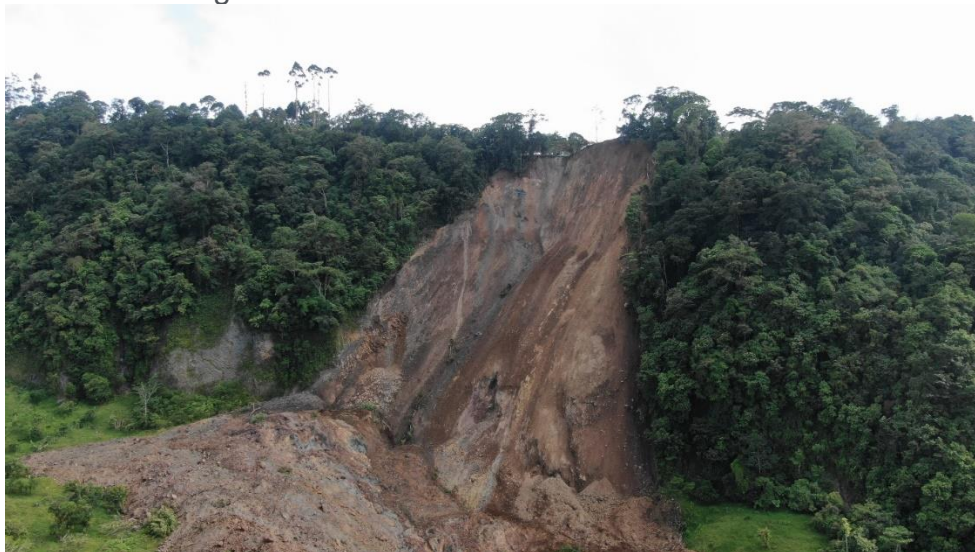
El 18 de mayo del 2021, se generó un desprendimiento del borde superior de la corona que corresponde al mega-deslizamiento Blanco y Negro, ya evaluado para el 2000.

Este tipo de desprendimiento de rocas como todos los movimientos en masa involucran un desplazamiento, pendiente abajo, de los materiales que componen la zona, además de la vegetación existente.

El desprendimiento de rocas tipo volcánico muy alterado, árboles y sedimento aunado a la saturación del terreno provocó un flujo de detritos que se movilizó pendiente hasta la confluencia con el río Guayabo.

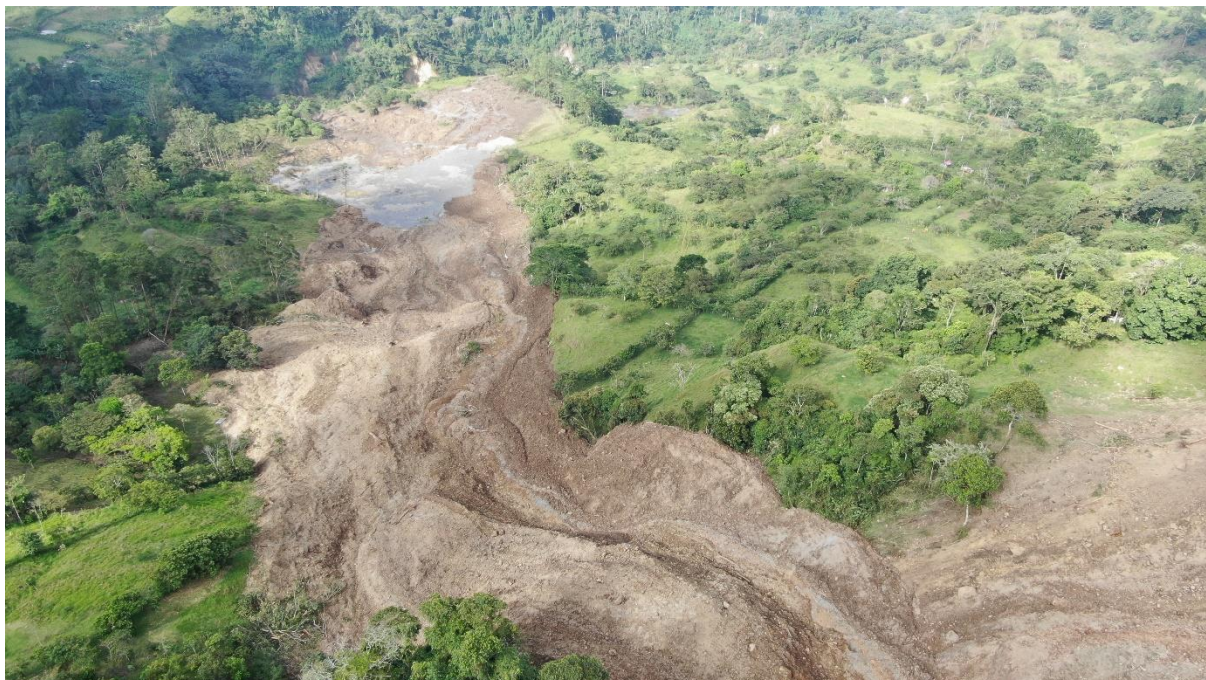
El mismo generó un fuerte impacto ambiental, donde sepultó y arrastró el terreno de varias parcelas, ganado y la destrucción de una bodega y corral.

Además, de la tubería de agua potable que es suministrada por la ASADA de San Rafael a varios parceleros que requieren del servicio para dotar a los animales de agua. La tubería estaba ubicada al pie del talud que se desprendió.

- A los encargados de la ASADA, buscar otra alternativa de cambio de rumbo de la tubería, de ser posible y de no existir no se es conveniente trazarlo al pie del talud dado el riesgo por desprendimiento.

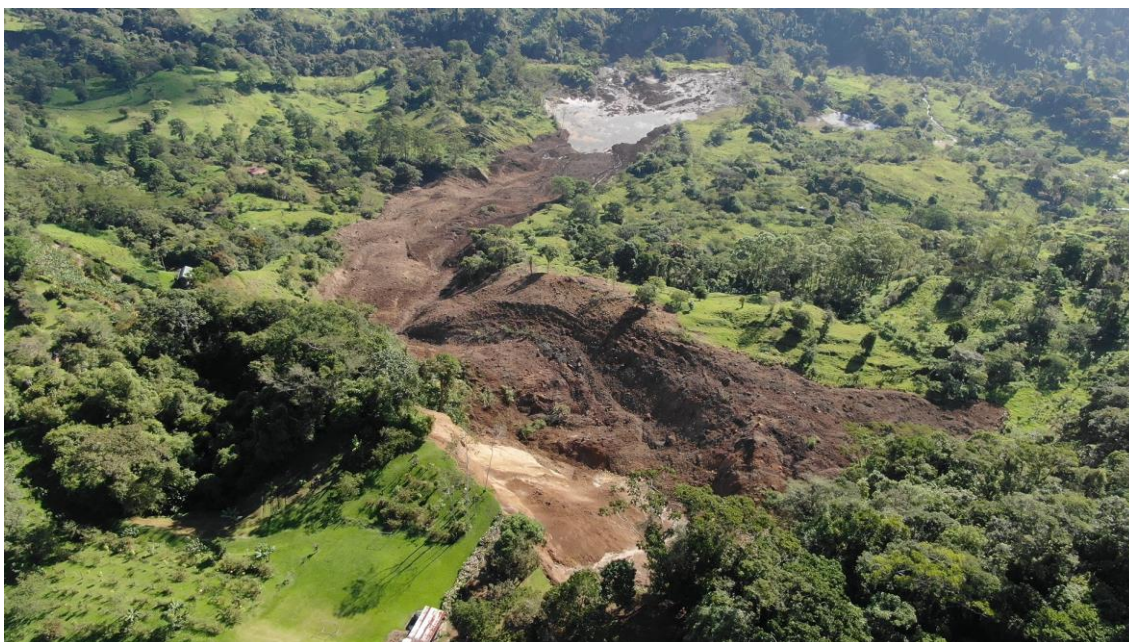
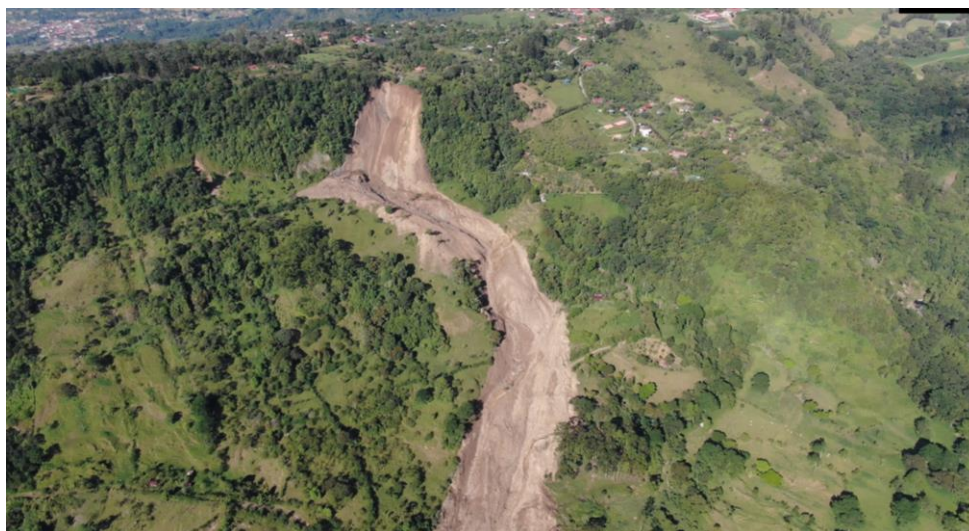
En esta imagen Google earth, se marca en rojo el mega deslizamiento y en naranja el desprendimiento La Ceiba (18-05-2021).

Es común que dentro de los mega deslizamientos se den desprendimientos o movimientos internos de bloques.

Actualmente, se evidencian movimientos internos dentro del mega deslizamiento, que son procesos normales una vez iniciado el invierno o ante un evento sísmico cercano.

El área del mega-deslizamiento Blanco y Negro presenta una alta vulnerabilidad y, por consiguiente, a partir de esta fecha, se recomienda que su acceso debe ser muy restringido (únicamente parceleros), hasta tanto, no se busque alternativas en otro sitio.
